# Inspectierapport

Behorende bij project:  
Inspectie uitstroomhoofd Rottemeren

Project: 2022016 Inspectie uitstroomhoofd Rottemeren  
 Versie: 1.0

Betreft de inspectie en het hersteladvies van het oude uitstroomhoofd van Pompstation V (1913) te Bleiswijk.

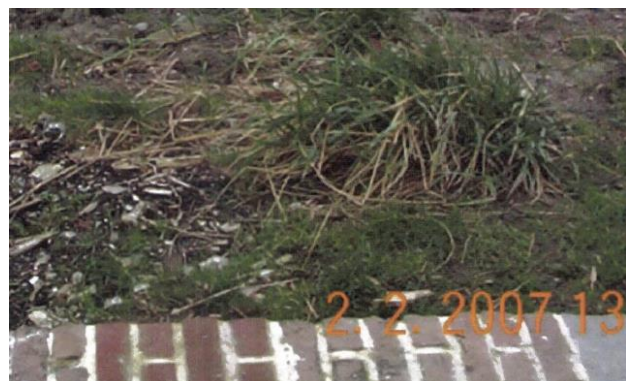
Figuur 4, herstelde rollaag (d.d. 02-02-2007)

Uit de archiefstukken blijkt dat eind 2006/begin 2007 nieuwe werkzaamheden zijn uitgevoerd door Groenservice Zuid-Holland (vergunning aangevraagd door Fugro). Volgens de tekening die destijds is gemaakt door Fugro (uitsnede weergegeven op onderstaand figuur) is tijdens deze werkzaamheden een nieuwe inlaat gerealiseerd naast de “bestaande duiker”. Deze bestaande duiker kwam uit in het oude uitstroomhoofd en zou tijdens de werkzaamheden verwijderd moeten zijn. Op de tekening is tevens omschreven dat het metselwerk van het uitstroomhoofd hersteld moest worden. Dat er herstelwerk is uitgevoerd wordt bevestigd door onderstaande foto (d.d. 02-02-2007). Hier is zichtbaar dat de rollaag plaatselijk is hersteld.

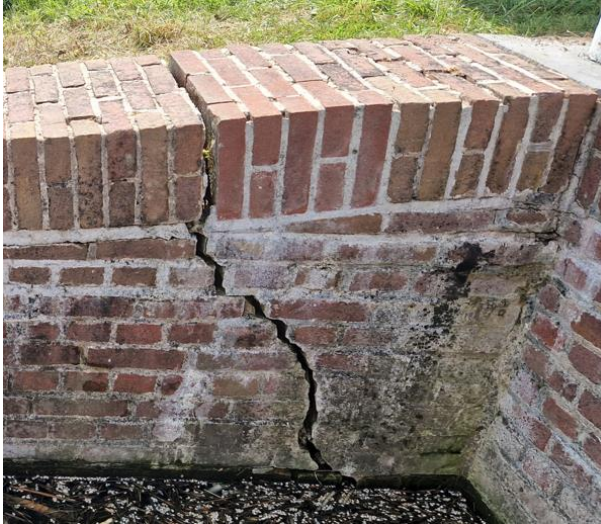
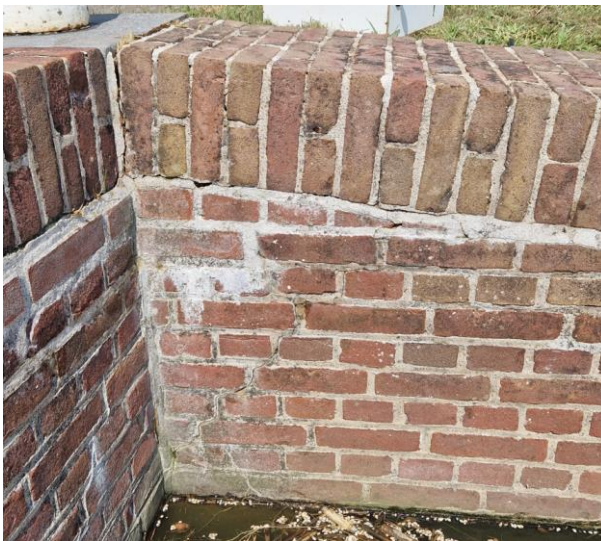
##### *Schuin verlopende scheuren*

De schuin verlopende scheuren zijn aan de hand van de inspectie op 18 augustus niet eenduidig te verklaren. Tijdens de inspectie stond het water tot ongeveer 90 cm onder de bovenzijde van de kopwand. Daardoor kon niet het metselwerk tot op de funderingsconstructie in kaart gebracht worden. De schuin verlopende scheuren zouden kunnen duiden op een ongelijke zakking van de vleugelmuren ten opzichte van de kopwand.

Echter, het is ook mogelijk dat het met beton volgestorte en van een rijweg voorziene deel is gezakt ten opzichte van de vleugelmuren. Op de foto's is te zien dat er al eerdere reparaties zijn uitgevoerd. Opvallend is dat de scheur vrijwel over de gehele hoogte een gelijke breedte heeft, wat niet te rijmen is met een verminderde draagkracht van de fundering ("kantelen" van de muren).

Intreding van vocht in de scheuren en uitzetting van dit vocht tijdens vorstperiodes zou de scheuren ook op termijn vergroot kunnen hebben.

De schade aan de vleugelmuren kan ook zijn ontstaan door de (grond-)werkzaamheden aan de weg die boven de inlaat is aangebracht of onderhoudswerk bij de inlaat, bijvoorbeeld het maaien van het gras met zwaarder materieel, waarbij tegen de vleugelmuren wordt gebotst.

Door het gewicht van de achtergebleven volgestorte betonnen leiding is de kopwand achterover gaan kantelen. Hierdoor zijn de schuin verlopende scheuren ontstaan in de vleugelwanden. Door het zakken van de leiding is tevens spanning ontstaan in het bovenliggende metselwerk.

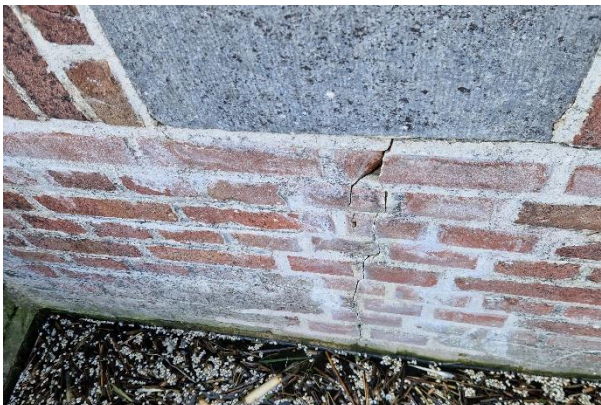
##### *Verticale scheur boven duiker*

Boven de betonnen duiker is een verticale scheur aanwezig. Het is duidelijk zichtbaar dat deze scheur eerder is hersteld middels inboeten (mogelijk in 2006/2007). Ook deze scheur is echter niet eenduidig te verklaren.

Indien het gewicht van de betonnen duiker zorgt voor het zakken van de kopwand zou mogelijk spanning kunnen ontstaan in het bovenliggende metselwerk, met als gevolg het scheuren van het metselwerk. De scheur loopt aan de achterzijde van de kopwand door.

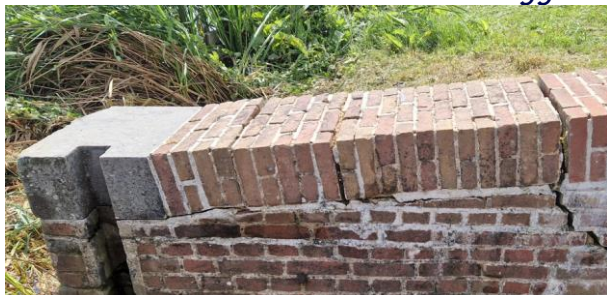
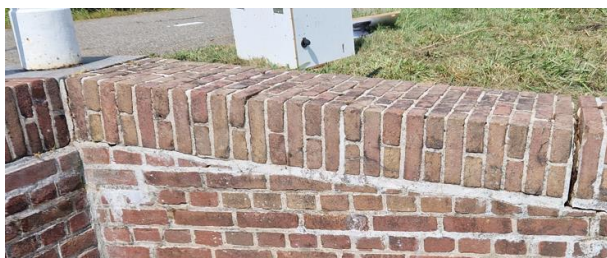
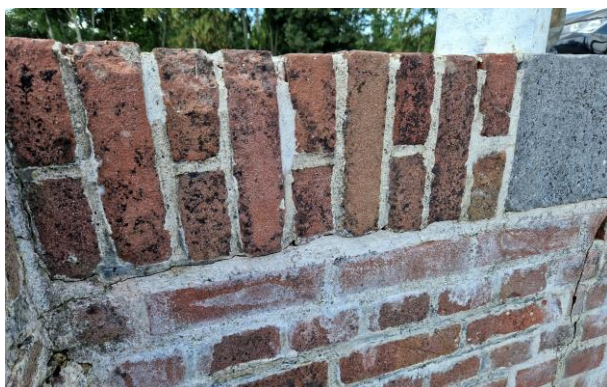
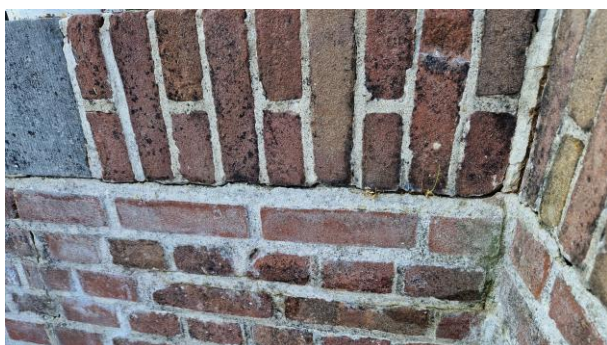
### *Los liggende rollagen*

Door het ontbreken van verband tussen de rollaag en onderliggend metselwerk is over het algemeen bekend dat rollagen op termijn los kunnen raken.

Mogelijk is dit effect versneld door de minder vochtregulerende en cementshoudende voegen. Vocht dat van bovenaf de metselwerkconstructie in komt kan dan niet goed ventileren door de voeg. Het metselwerk – en met name de legmortel onder de rollaag op de platte kant van het horizontale metselwerk – zal daardoor langer vochtig blijven. Tijdens een vorstperiode zal het vocht gaan uitzetten, waardoor de rollaag van het liggende metselwerk omhoog wordt gedrukt.

Evenals bij de schuin verlopende scheuren zou het losraken van rollagen ook veroorzaakt kunnen zijn door aanrijding van onderhoudsvoertuigen tegen de constructie.

Voor de rollagen geldt dat vocht van bovenaf de metselwerkconstructie in is gekomen, het vocht heeft niet goed kunnen ventileren door de voeg. Het metselwerk – en met name de legmortel onder de rollaag op de platte kant van het horizontale metselwerk – zal daardoor langer vochtig blijven. Tijdens vorstperiodes is het vocht gaan uitzetten, waardoor de rollaag van het liggende metselwerk omhoog werd gedrukt.

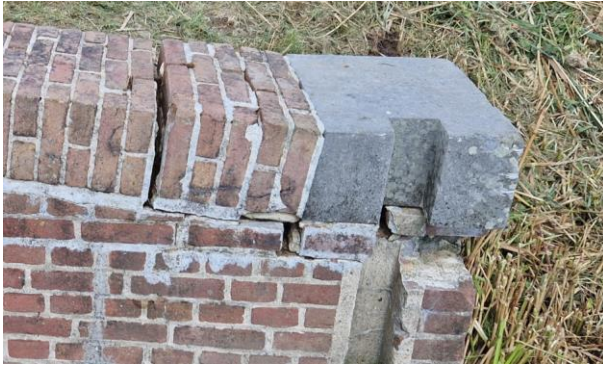
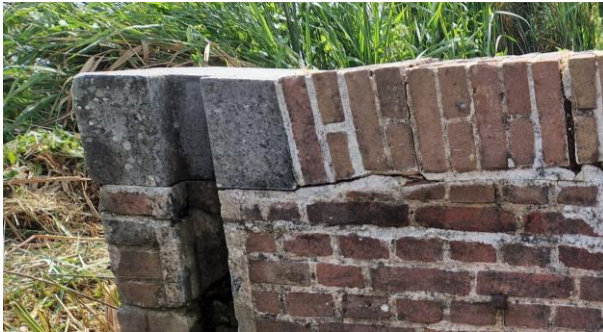
### Afschuivende hoekpunten

Bij de losliggende rollagen is reeds toegelicht hoe de rollaag los kan komen te liggen. Voor de hoekpunten van de constructie zou dit ook de aanvankelijke oorzaak kunnen zijn voor het losraken. Het gewicht van het natuursteen zou daarbij tevens voor afschuiving van het naastgelegen metselwerk kunnen hebben gezorgd.

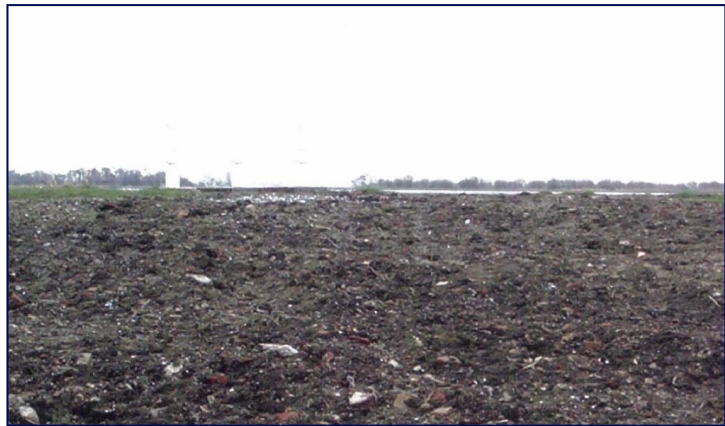
Figuur 6, foto achterzijde uitstroomhoofd (d.d. 02-02-2007)

In 2006/2007 is de functie van de inlaat komen te vervallen door aanleg van een nieuwe regelbare PE Ø125 duiker. Deze duiker is naast de oude inlaat gerealiseerd. Volgens de afgegeven vergunning zou de oude leiding volledig verwijderd moeten worden. Op de foto, weergegeven als figuur 6, is echter te zien dat achter het uitstroomhoofd nog gras aanwezig is na de werkzaamheden en dat de grond hier waarschijnlijk niet is geroerd. Wetende dat achter de inlaat toen ook een asfaltverharding aanwezig was, is het aannemelijk dat de oude leiding is gesloopt tot aan de asfaltverharding en vervolgens is

volgestort met beton. Gezien de diepteligging van de leiding is het niet aannemelijk dat de leiding met een stijl talud is vrijgegraven achter het uitstroomhoofd.
