# Inspectierapport

Behorende bij project:  
Inspectie uitstroomhoofd Rottemeren

Project: 2022016 Inspectie uitstroomhoofd Rottemeren  
 Versie: 1.0

Betreft de inspectie en het hersteladvies van het oude uitstroomhoofd van Pompstation V (1913) te Bleiswijk.

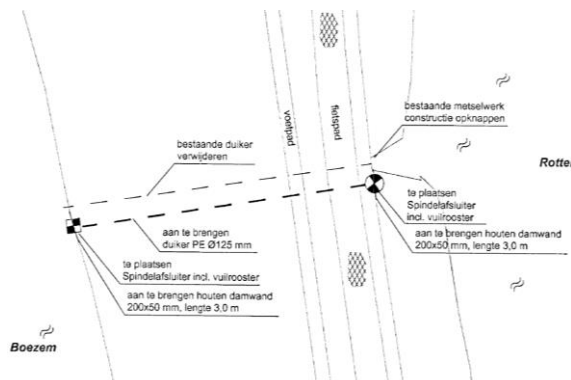
Figuur 3, archieftekening Fugro (2006)

Uit de archiefstukken blijkt dat eind 2006/begin 2007 nieuwe werkzaamheden zijn uitgevoerd door Groenservice Zuid-Holland (vergunning aangevraagd door Fugro). Volgens de tekening die destijds is gemaakt door Fugro (uitsnede weergegeven op onderstaand figuur) is tijdens deze werkzaamheden een nieuwe inlaat gerealiseerd naast de “bestaande duiker”. Deze bestaande duiker kwam uit in het oude uitstroomhoofd en zou tijdens de werkzaamheden verwijderd moeten zijn. Op de tekening is tevens omschreven dat het metselwerk van het uitstroomhoofd hersteld moest worden. Dat er herstelwerk is uitgevoerd wordt bevestigd door onderstaande foto (d.d. 02-02-2007). Hier is zichtbaar dat de rollaag plaatselijk is hersteld.

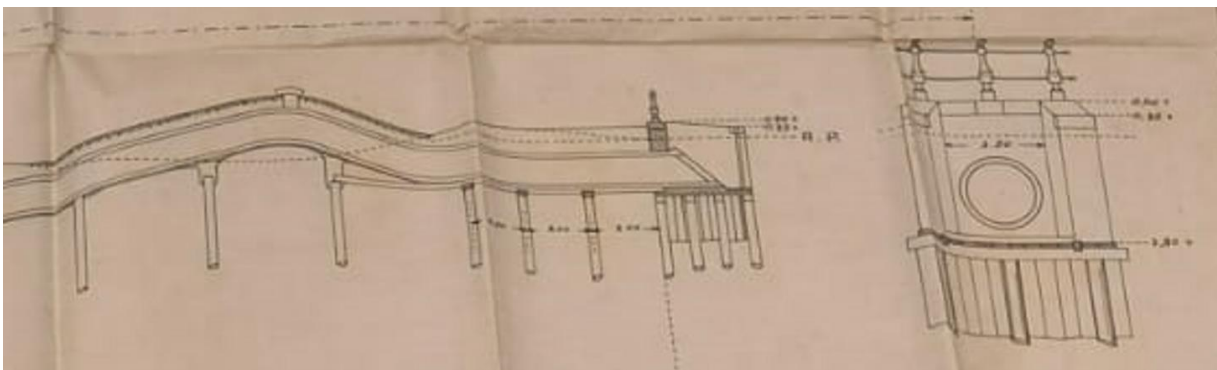
Figuur 5, archieftekening Pompstation V en uitstroomhoofd (1913)

Op de hoeken van de constructie zijn natuurstenen blokken gepositioneerd. Bovenop de kopwand, en verankerd in de natuurstenen blokken, staat een witte leuning. Aan de voorzijde is een schotbalkspanning aanwezig, echter loopt deze sponning onder water niet meer door.
